Een scherpe blik op motor- en gasinstallaties

Als expert ziet Theo van Rijswijk van Yachtexpertise bij een keuring al snel wanneer er iets mis is. Aan de hand van foto's vertelt hij zijn bevindingen bij een motorinstallatie en een gasinstallatie.

Motorinstallatie

Gasinstallatie

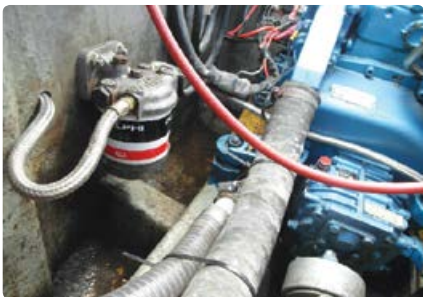
Bovenstaande foto toont een gedeelte van een motorinstallatie, waar (op termijn) de nodige problemen kunnen gaan ontstaan.

1. De recent gemonteerde dieselleiding heeft een scherpe knik, waardoor de rubberen slang sneller scheurvorming zal gaan vertonen. Deze is ook nog eens niet zichtbaar door de gevlochten stalen buitenmantel.

2. Deze gevlochten stalen buitenmantel heeft als eigenschap dat deze een zeer sterk schavielende invloed heeft op materialen, waar deze tegenaan schavielt. De verbindingsstekker van het bedieningspaneel zal hierdoor vrij snel doorschavielen met uitvallen van de motorbediening en/of kortsluiting tot gevolg. Ook zal het aluminium van de demperplaatbehuizing wegslijten. Een roestige mantel betekent trouwens niet direct dat de leiding slecht is! Als vuistregel geldt; vervangen na circa 10 jaar. De kosten zijn relatief laag tegenover de eventuele gevolgen van een lekkende slang (uitvallen motor, diesel in de bilge, brandgevaar).

3. De bedrading aan de dynamo hangt los en is niet vastgezet. Hierdoor kan te

zijn tijd sneller draadbreek ontstaan.

4. De slangklem op de uitlaatslang is van gegalvaniseerd staal, wat aan het roesten is. Er zijn speciale roestvaststalen uitlaatslangklemmen met een zeskantbout in de watersportwinkel te verkrijgen, die een veel betrouwbaarder verbinding geven. Onderwaterverbindingen horen altijd met twee slangklemmen te worden uitgerust. De slangklemmen waarbij de beugel voorzien is van openingen zijn te zwak en onbetrouwbaar. Vergeet u ook niet om periodiek slangklemmen na te trekken, in de loop der tijd gaan deze vaak iets losser zitten.

5. De handbediende bilgepomp heeft een tussenstuk in de slang. Door het mogelijke aanzuigen van valse lucht zal de pomp dan in z'n geheel niet meer werken en in ieder geval zal de doorvoercapaciteit circa 30% minder zijn dan anders haalbaar is. Tevens is het maar de vraag of er schavielen optreedt ergens onder het motorblok, en of er eventueel olie uit de motorbilge wordt meegezogen bij gebruik. De bilgepompslang is van het doorzichtige type, met een kunststof wapening, die acceptabel is. Beter is het om een grijze of witte PVC-slang met een inwendige RVS-spiraal toe te passen. Deze kan niet dichtknikken en het PVC-materiaal is veel beter bestand tegen schavielen dan de doorzichtige slangen.

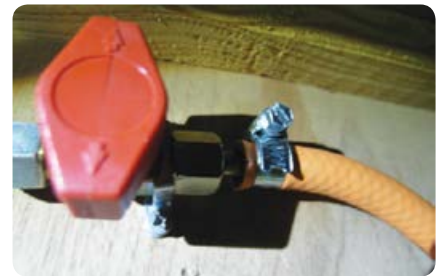
Deze kraan is slechts aan één zijde vastgezet met een beugel. Meestal kunnen aan twee zijdes beugels worden vastgezet. Bij dit type aansluiting kan een standaard slang met aangelaste wartels worden gebruikt in plaats van een slangklem, die kan losraken.

Vraagt u om voorlichting in uw watersportspecialzaak. Een kwartiertje werk, wat euro's lichter, maar een veel veiliger schip!
