Hoe een gietijzeren vleugelkiel verticaal doormidden kon scheuren

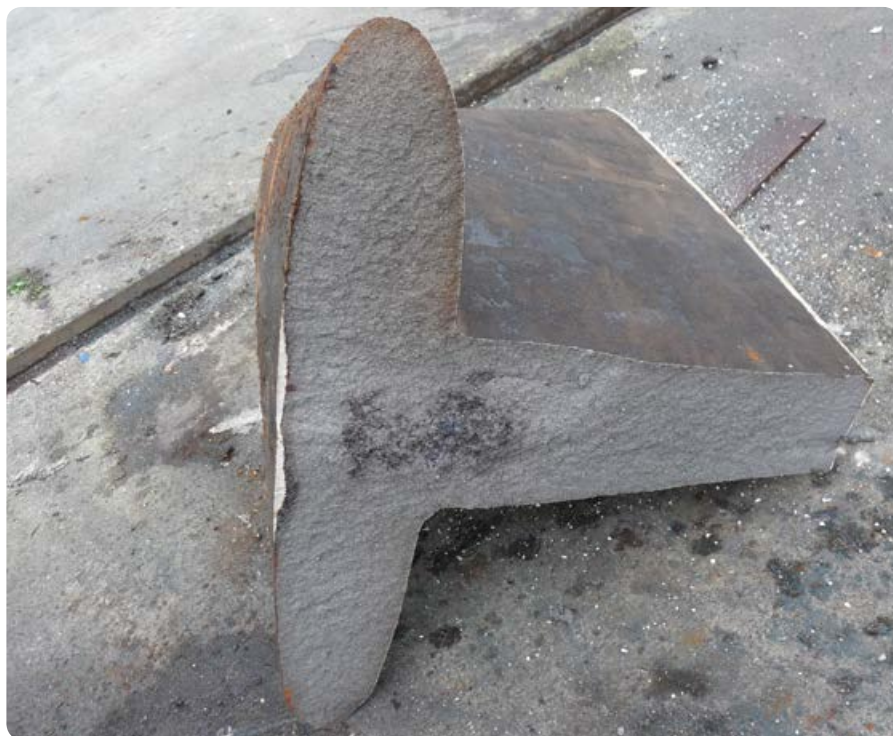
Het komt niet alle dagen voor dat wij als experts een gescheurde kiel moeten beoordelen, toch zijn er in mijn loopbaan wel enkele voorbij gekomen. In dit geval werd ik geroept bij een polyester kajuitzeiljacht met een gietijzeren vleugelkiel die enkele dagen nadat de boot op de wal was geplaatst verticaal doormidden was gescheurd. Hoe heeft dit kunnen gebeuren?

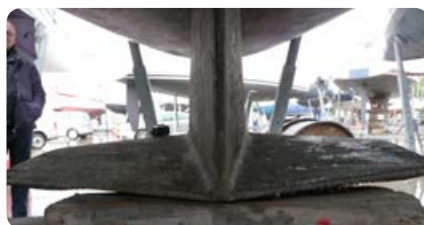
De kiel werd aan de onderzijde ondersteund door twee stalen remtrommels van een vrachtwagen. Het oogt als een degelijke ondersteuning. De remtrommels zijn onvervormbaar bij een dergelijke be-

lasting. We bekijken de kiel. Deze bleek inderdaad verticaal gescheurd en stond aan de onderzijde circa 8 mm open. Zichtbaar was dat het breukvlak vers was.

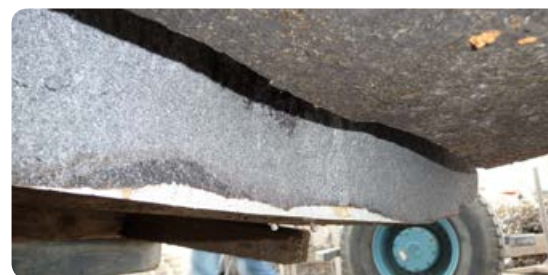
om te beoordelen in hoeverre dit invloed had op de scheur. Er gebeurde helemaal niets nadat de ondersteuning één voor één waren verwijderd. De eigenaar kreeg de opdracht de kiel te laten verwijderen. Dit had nogal wat voeten in aarde, de kiel bleef stevig vasthangen op de toegepaste kit. De draadeinden zelf zaten nogal vast in het bodemlaminaat. Nadat de kiel was verwijderd, eerst het achterste deel toen het voorste deel, kon het breukvlak goed worden beoordeeld.

Het breukvlak was volkomen en was vers. Tevens vertoonde het gietijzer van de kiel onregelmatigheden. Ook was er aan de onderzijde van de kiel een bijgewerkte plek met witte 2K plamuur zichtbaar. Waarschijnlijk is deze bijgewerkte plek reeds van nieuw af aanwezig. De kielonderzijde heeft vanaf het begin al een oneffenheid vertoond, echter wel in de uiterste vezel. De kiel, een T-profiel in doorsnede, zou uitermate stijf moeten zijn in relatie tot doorbuiging in lengterichting. Ware het niet dat de oneffenheid aan de onderzijde in de uiterste vezel, de initiatie was voor de breukvorming.

Een eigen gebrek van de kiel (slecht gietwerk) was dus de uiteindelijke oorzaak van deze breukvorming. Een les in deze is: probeer altijd het breukvlak compleet te beoordelen, voordat je tot een conclusie komt.
