# Hoe een zeiljacht een ruit verloor

Opnieuw bereikt een opvallende melding de experts van Garantex: een jachteigenaar verliest - al zeilend - een ruit van zijn zeiljacht uit het bouwjaar 1989. Het ongeval doet zich voor bij de kust bij Harwich (Engeland). Gelukkig heeft de verzekerde het snel in de gaten: hij besluit over de andere boeg te liggen en gaat op de motor verder. Het gat is intussen met een kussen afgestopt. De vraag is echter: hoe heeft dit kunnen ontstaan?

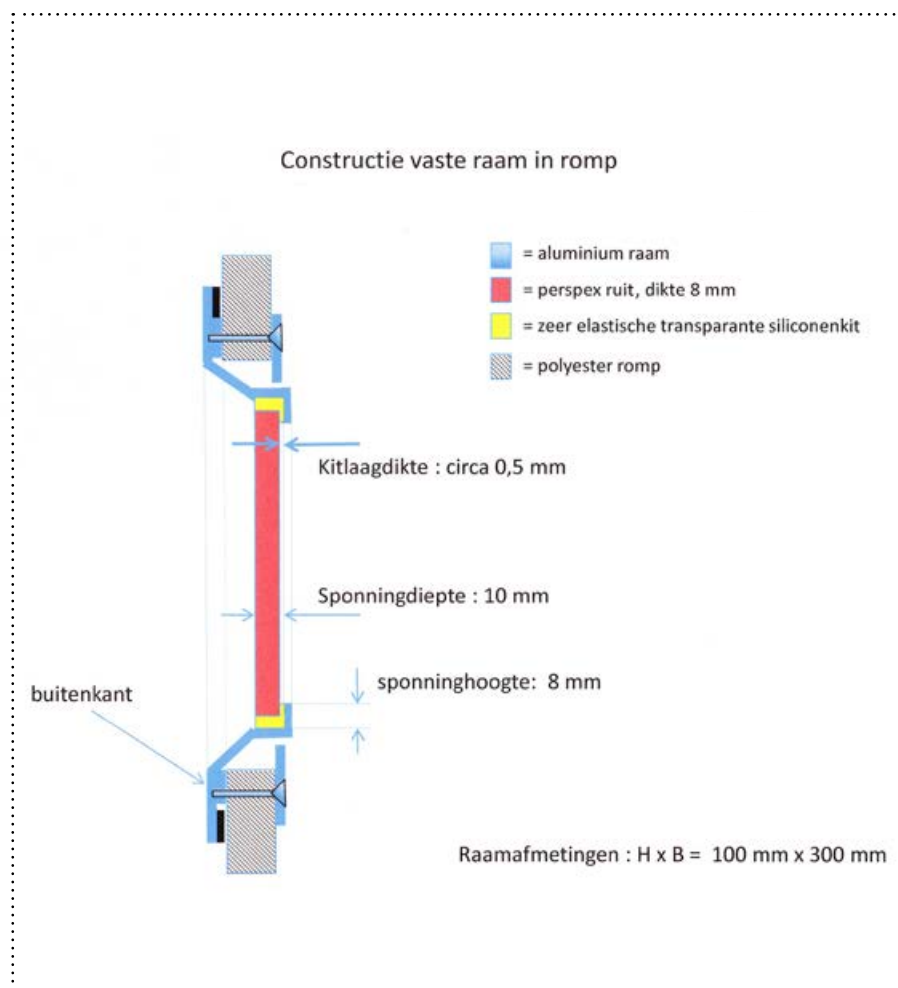
Lloyds heeft indertijd voor dit type boot al stormblinden verplicht gesteld in de vorm van multiplex platen. Deze waren niet aan boord bij deze boot. We praten hier over gelijmde perspex ruiten die van buiten naar binnen gezien op de verticale binnenrand tegen het aluminium zijn gelijmd.

Het geel gekleurde op de schets is de toegepaste siliconenkit die toen werd gebruikt. Na verloop van ruim 25 jaar was de lijmende werking van de kit bij deze boot niet meer intact. Dit kan ook al eerder het geval zijn. De zee trekt met

kracht aan de ruit als het schip uit het water trekt. Diezelfde kracht heeft de ruit losgetrokken van de aluminium raamlijst.

De experts van Garantex adviseren met klem de eigen scheepsramen te onderzoeken. Controleer welk type ramen op uw boot zijn aangebracht en kijk daarbij ook naar de lijmverbinding. Eigenlijk dient kit met een dergelijke lijmende functie niet van het type siliconen te zijn maar bijvoorbeeld van poly-urethaan of poly-sulfide. Zelfs dan dient de lijmende werking na tien jaar grondig gecontroleerd te worden. Bij twijfel raden de experts aan de ruit te verwijderen en deze opnieuw met kit aan te brengen.

De beschreven raamconstructie met alleen een verlijming met siliconenrubber tegen een aluminium rand wordt al tijdens niet meer toegepast. Is uw boot echter op leeftijd en is deze toch voorzien van dit type verlijming? Overweeg dan om de ramen of de borging van de ruiten te vervangen. Zo voorkomt u dat u net als deze verzekerde de zeiltocht moet onderbreken vanwege een verloren raam.
