# Een zelfstartende dieselmotor: een technisch wonder?

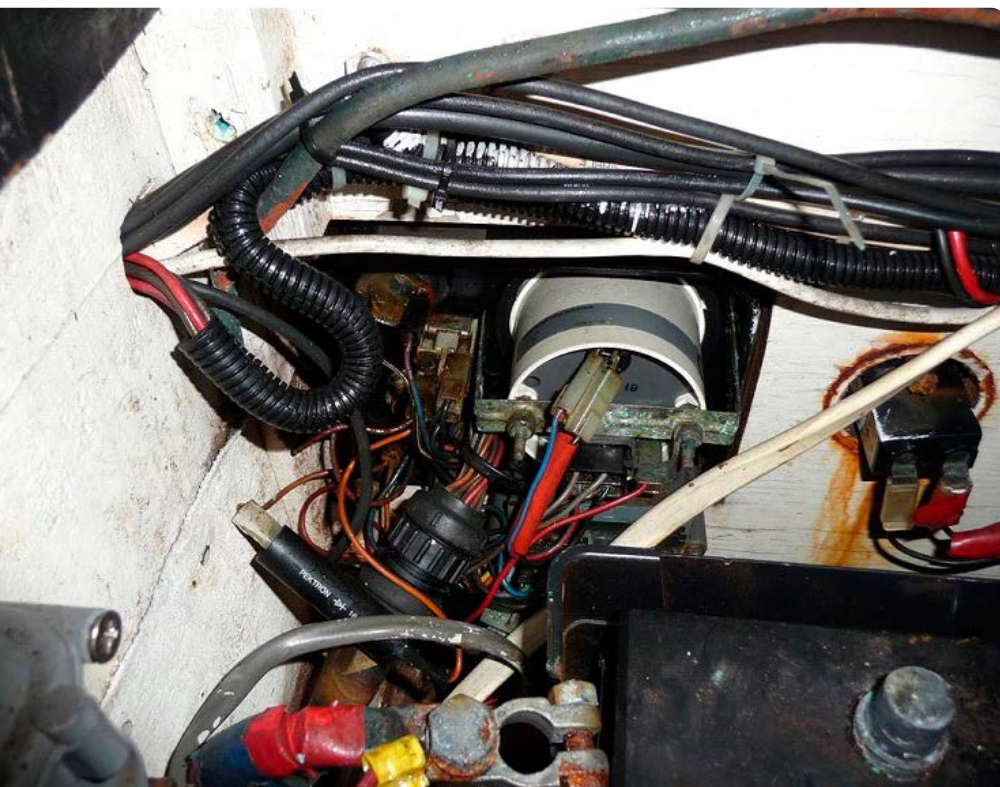
Een vreemde zaak, maar gelukkig wel met een mogelijke verklaring. De condens samen met een zout milieu aan de achterzijde van het dashboard moeten het contact hebben gemaakt. De startschakelaar moet ook door kortsluiting zijn overbrugd. Dit tezamen heeft voor het zelfstarten van de dieselmotor gezorgd. Voor een andere oorzaak waren geen aanwijzingen aanwezig.

Het waterlock bleek te zijn gesmolten. De startmotor was niet verkleurd en de koelvloeistof was deels verdwenen uit de warmtewisselaar. Het dashboard is ingebouwd in de kuipbank. Het deksel van de kuipbank is van hout en ligt los op de randen met ondiepe gootjes.

De boot vaart veelvuldig op zout water. Het dashboard wordt nader bekeken en blijkt zeer vochtig te zijn van condens. Een rubberflap moet het dashboard beschermen tegen het zoute spatwater. De verbindingen op het dashboard aan de achterzijde zagen er niet schoon en droog uit. Gezien het feit dat de startmotor niet is verkleurd, is deze niet blijven hangen met de bendix (het tandwielkje

Later, na overleg met een revisie- en reparatiebedrijf gespecialiseerd in startmotoren, is gebleken dat dit vaker voorkomt. Het zou te maken hebben met koolstof dat achterblijft van de koolborstels. Dit kan inwendig in de startmotor een contact veroorzaken met zelfstarten tot gevolg. De remedie? Reinig regelmatig de startmotor inwendig.
