Van zeiljacht naar duikobject

YachtFocus Magazine 88 - februari 2012

onder redactie van Garantex Expertise

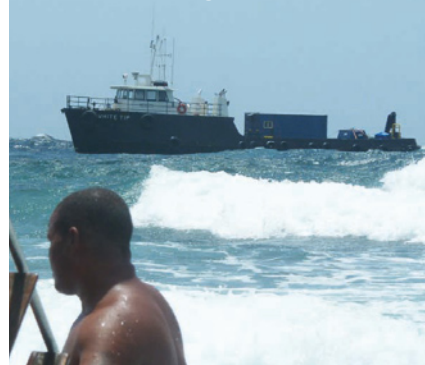
1. Voorbereiding van het trekken

De autoriteiten eisten direct een verantwoorde berging van het jacht, om te vermijden dat het zou versplinteren op de met koraal begroeide rotsen. Het jacht was nog redelijk intact en er waren nog geen gaten in de romp ontstaan. Vierentwintig uur na de stranding had Garantex voor het eerst contact met de schipper. Garantex heeft direct een lokale nautische hulpverlener opdracht gegeven het jacht veilig te stellen met houten platen en autobanden tussen de romp en het koraalrif. Vervolgens

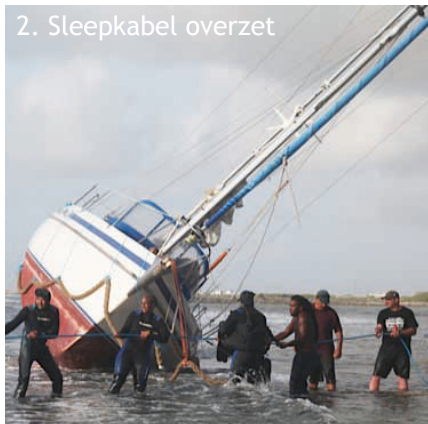
2. Sleepkabel overzet

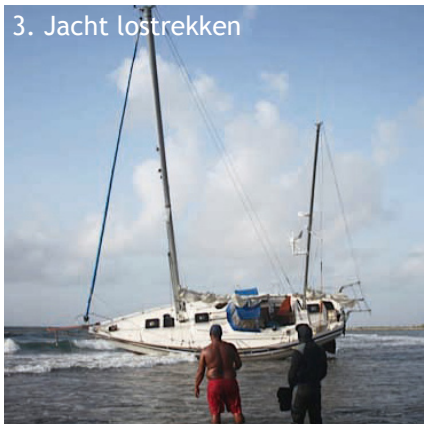
3. Jacht lostrekken

In de ochtend van de derde dag op het eiland werd de sleeplijn aan het verder opengescheurde jacht vastgemaakt. Het weer was nu echt slechter geworden en het wrak werd bij de eerste gelegenheid direct met een enorme sleepkracht losgetrokken. Het zeiljacht moest over ruim 30 meter scherp koraal worden getrokken en ondanks alle preventieve maatregelen kon het verder openscheuren van de romp niet worden vermeden. Het jacht werd, zwaar water makend, met volle vaart weggesleept van het kwetsbare natuurgebied en een paar kilometer verderop bewust in ondiep water afgezonken. De duikers werden neergelaten en de lifting bags werden met een compressor opgeblazen. Langzaam kwam het jacht weer vrij van de bodem en bleef met het dek net onder het wateroppervlak zweven. Zo kon de sleep naar de haven voorzichtig worden voortgezet.

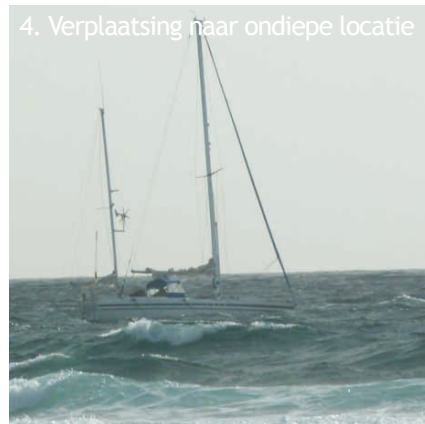
4. Verplaatsing naar ondiepe locatie

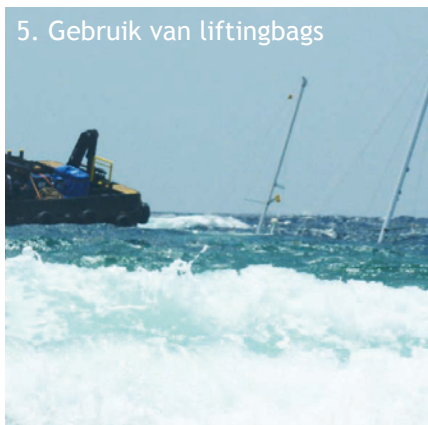
5. Gebruik van liftingbags

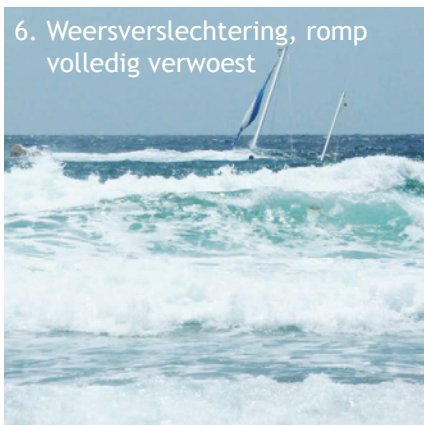
6. Weersverslechtering, romp volledig verwoest

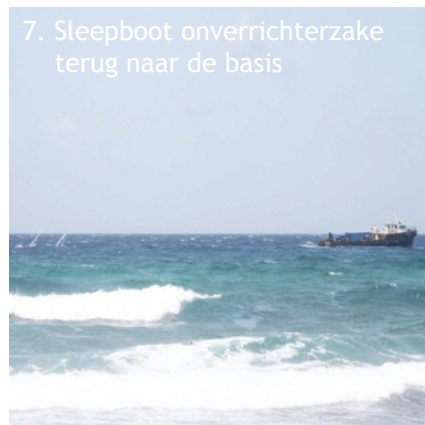
7. Sleepboot onverrichterzake terug naar de basis
