## onder redactie van Garantex Expertise

### Losbreken

### Expert ter plaatse

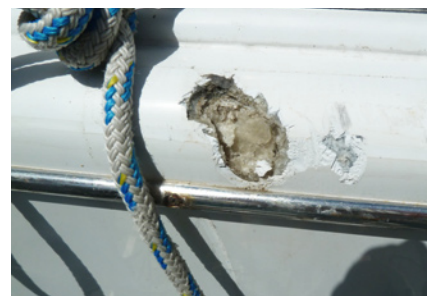
De schipper van de Grand Soleil werd bij het zwembad ruw uit zijn vakantieroes getrokken. Zijn jacht brak los van het anker en werd onder volle stroomsterkte en golfslag tegen de boeg van de Jeanneau geslagen. De Grand Soleil kwam met de midscheeps dwars voor het ankerbeslag van de Jeanneau en werd langzaam door de stroming naar achteren verschoven. Het ankerbeslag kon ondertussen zorgvuldig met hakkende bewegingen de hele lengte van het langsschuivende dek en de reling aan stukken slaan. Het resultaat: 23 gaten in het laminaat, de teakhouten voetlijst vernield, de buitenste dekdelen gescheurd, de kikkers verbogen, de hekstoel ingedrukt en de windgenerator uit het lood. Uiteindelijk bleef de Grand Soleil met de ankerketting verstrikt hangen aan de achterzijde van de Jeanneau. De ankerketting kon daardoor enthousiast en vrijuit 'zagen' in het roerblad, met het uitbreken van stukken roer tot gevolg. Ook de Jeanneau liep aanzienlijke schade op aan boeg en romp, maar leek minder geschonden uit het treffen te zijn gekomen.

Tijdens onze schadeonderzoeken bleek dat er met de nodige ingrepen veel tijdelijk gerepareerd kon worden. Er werd een lokaal timmerbedrijf ingeschakeld om de dekken en de voetrails van de Grand Soleil te herstellen. De gaten in het laminaat werden gedicht. Voor de windgenerator werden onderdelen ingevlogen. Het boegbeslag van de Jeanneau werd provisorisch gefixeerd en werd de voorstagbevestiging op sterkte beoordeeld. De rompschade werd door de schipper zelf hersteld. Na uitvoerige gesprekken werd het voor beide jachten verantwoord geacht om de reis voort te zetten. Zo konden nog voor de aanvang van het nieuwe schooljaar konden alle Caribische eilanden worden afgezeild.
