Op het verkeerde been

YachtFocus Magazine 84 - oktober 2011

onder redactie van Garantex expertise

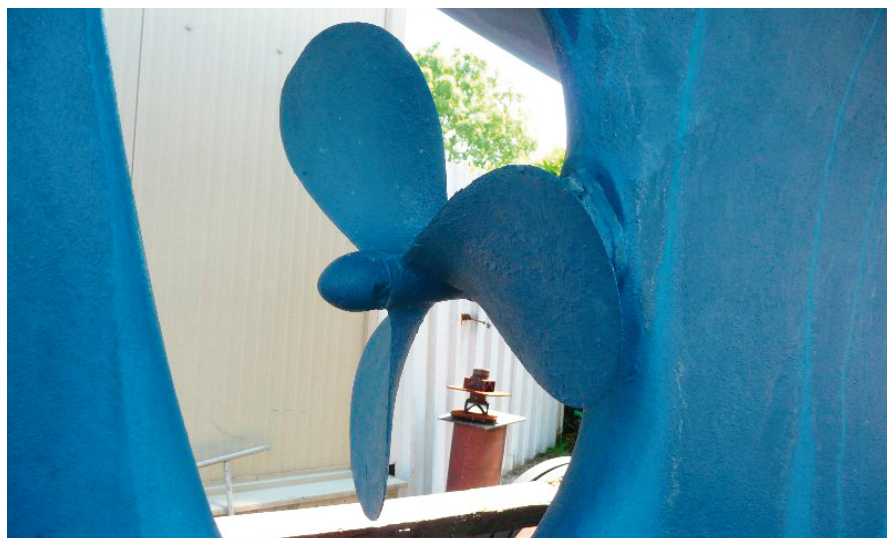
zijn geplaatst. Wat schetste hun verbazing toen de boot op de wal kwam: er zat een linkse 3-blads schroef onder de boot. Bij controle van de draairichting in de vooruit bleek de schroefas rechtsom te draaien.

Het probleem was letterlijk boven water. Er was een verkeerde schroef toegepast, namelijk een 3-blads linkse schroef in plaats van een 3-blads rechtse schroef. De schroef is gewisseld voor een rechtsdraaiend exemplaar met dezelfde diameter en spoed en het probleem was opgelost. De boot voer ruim 14 km/uur volgas en in de achteruit stopte de boot nog steeds af binnen een scheepslengte. Deze eigenaar had dus meerdere jaren gevaren met de verkeerde schroef. De les hierbij is: bij twijfel, altijd grondig controleren en laten beoordelen. Ook werven en installateurs zijn mensen en maken fouten zoals deze.
