Kleine gebreken, grote gevolgen! Helaas niet alleen bij jachtexpertises

YachtFocus Magazine 95 - september 2012

onder redactie van ing. T.J. van Rijswijk, Yachtexpertise

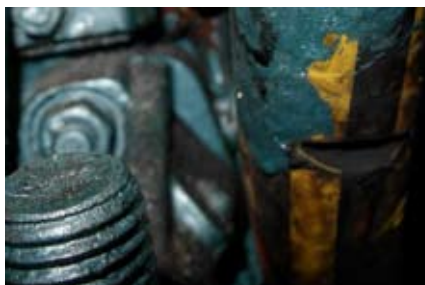
Een bijna doorgeschavielde koelvloei-stofslang, die naar de boiler liep. Indien deze slang was gaan lekken, was de motor bijna zeker oververhit geraakt.

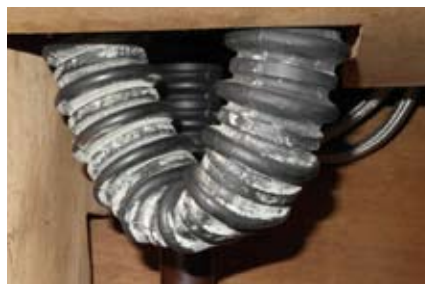
Een geknikte slang. De waterdoorvoer is nog slechts ca. 20-30% van een goed liggende slang. Dit type slang is ook niet aan te bevelen, aangezien scheurtjes moeilijk te zien zijn.

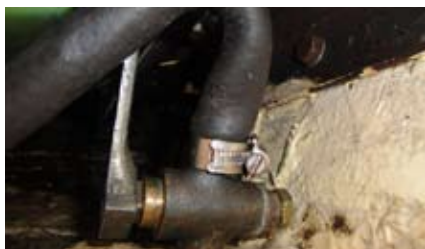
Idem bij een koelwaterslang. Bij zware belasting zal er zeker een koelingsprobleem ontstaan. Bij gebruik van de motor zal de waterdoorvoer nog iets minder

worden, aangezien deze bocht zich aan de zuigzijde van de koelwaterpomp bevindt.

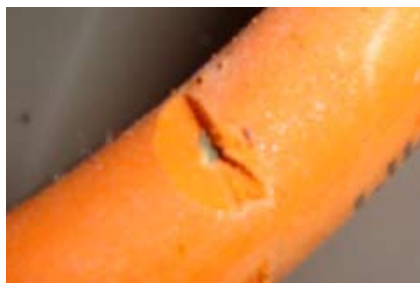
Gasslang, dit werd veroorzaakt door een cardanisch opgehangen oven, die de slang beknelde. Dit kom ik regelmatig tegen bij keuringen, controleren!

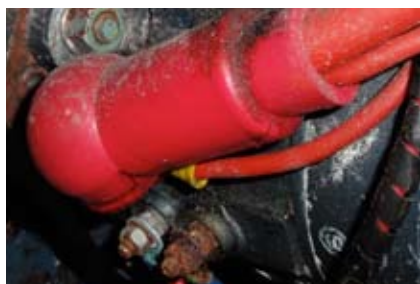
De vraag is hoelang deze startmotor nog blijft functioneren. U wilt niet, dat deze niet meer functioneert als u plotseling moet uitwijken voor een vrachtschip, terwijl u aan het zeilen bent.

Controleert u ook de plus draden. Vaak schavielen deze tegen de motorfundatie of de motor. Kortsluiting kan brand veroorzaken of zware electrolytische corrosie aan uw stalen of aluminium onderwaterschip opleveren.

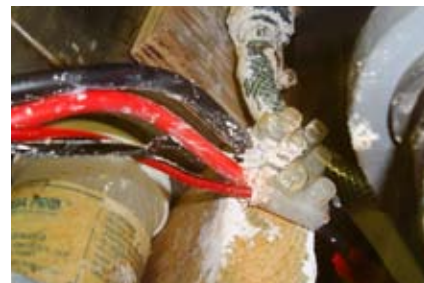
Kroonsteentjes zijn echt niet meer van deze tijd. Dit soort verbindingen horen niet aanwezig te zijn in de buurt van pompen en plaatsen waar water kan komen.

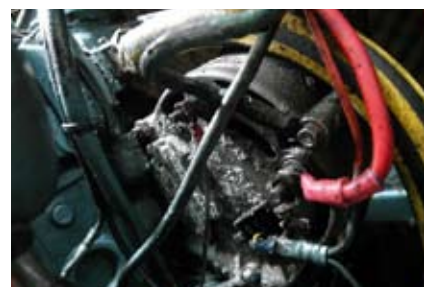
Rommelige en gecorrodeerde bedrading bij een dynamo, kortsluitings- en brandgevaar. Tevens kan uw laadsysteem defect raken, waardoor uw accu's moeten worden vervangen.
